**ACTA N° 182-2019  
PERIODO CONSTITUCIONAL  
2016 – 2020**

**ACTA NÚMERO CIENTO OCHENTA Y DOS – DOS MIL DIECINUEVE DE LA SESIÓN ORDINARIA QUE CELEBRA EL CONCEJO MUNICIPAL DEL DISTRITO DE CÓBANO EL DÍA VEINTIDOS DE OCTUBRE DEL DOS MIL DIECINUEVE A LAS DIECISIETE HORAS, EN LA SALA DE SESIONES DE ESTE CONCEJO.**

LABORATORIO NACIONAL  
DE MATERIALES Y MODELOS ESTRUCTURALES

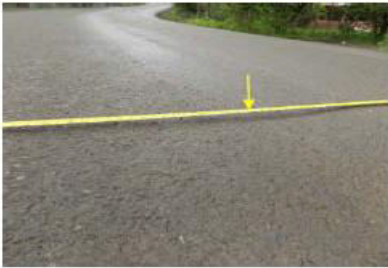
| | Fotografía | Observaciones |
|---|---|---|
| 4. | | Leve ahuellamiento (<3 cm). |

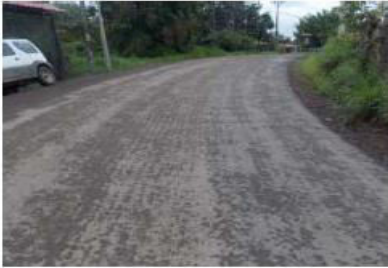
| | Fotografía | Observaciones |
|---|---|---|
| 5. | | Identificación de zonas donde se observa reflejo de un aparente riego de liga discontinuo ("rayado longitudinal"). |

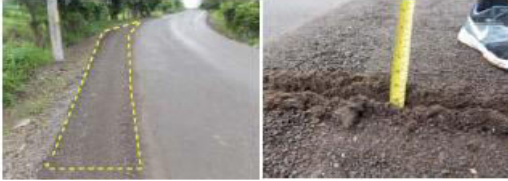
| | Fotografía | Observaciones |
|---|---|---|
| 6. | | Acumulaciones de material de secado de hasta 5 cm de espesor en costados de calzada con ancho de hasta 2 m. Esto dificulta el drenaje pluvial hacia las cunetas y acumula humedad sobre el tratamiento superficial, lo cual puede combinarse con algunas zonas de baja pendiente transversal ("bombeo") para acelerar el deterioro. |

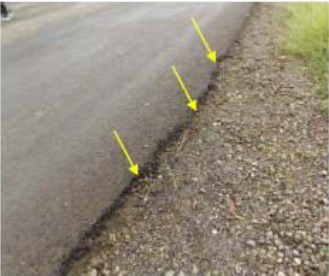
| | Fotografía | Observaciones |
|---|---|---|
| 8. | | No se observan desprendimientos de base hacia las cunetas. |

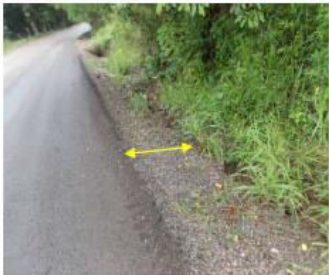
| | Fotografía | Observaciones |
|---|---|---|
| 9. | | No existen cunetas revestidas, lo cual facilita los procesos de erosión de las orillas del trabajo realizado y exposición del material de base.<br><br>Adicionalmente, esto facilita los desprendimientos del tratamiento al no tenerse una estructura que brinde soporte lateral. |

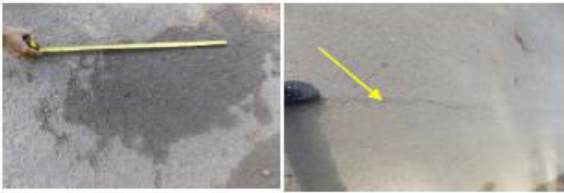
| | Fotografía | Observaciones |
|---|---|---|
| 1. | | Entre los estacionamientos 0+000 y 0+300, se observan agrietamientos por fatiga en dirección longitudinal y cuero de lagarto leve en zonas localizadas. |

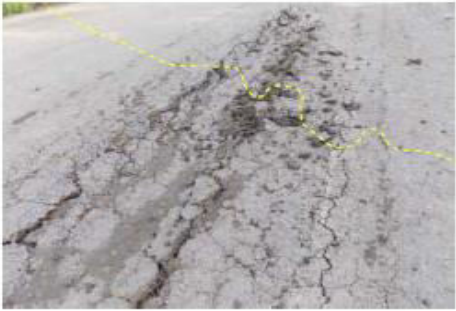
| | Fotografía | Observaciones |
|---|---|---|
| 2. | | <p>Se identifica una zona con deformaciones de hasta 10 cm de profundidad y problemas de exceso de humedad en la subrasante (acolchonamiento).</p> <p>Esta zona presenta un daño excesivo considerando su reciente construcción.</p> <p>En sitio es posible identificar la presencia de flujos de agua constantes en esta zona (aguas grises) que provocan una saturación de la subrasante.</p> |

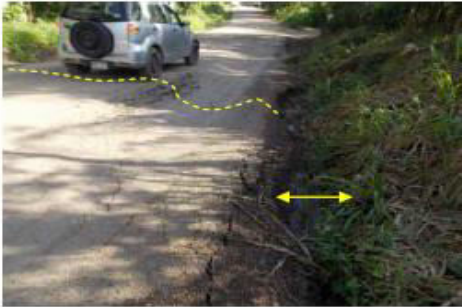
| | Fotografía | Observaciones |
|---|---|---|
| 3. | | Además, no se construyeron cunetas revestidas o drenajes, lo cual provoca que el suelo subrasante y capas de la estructura del pavimento se saturen y pierdan capacidad de soporte. |

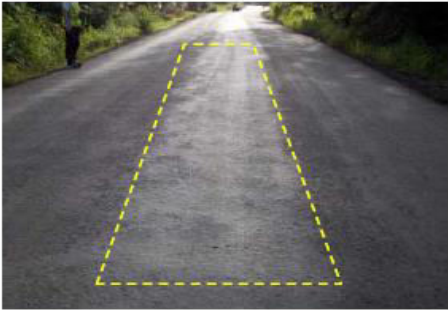
| | Fotografía | Observaciones |
|---|---|---|
| 7. | | Entre los estacionamientos 0+500 y 1+000, se identifica exudación moderada en el centro de la vía con anchos entre 1,5 m – 2 m. |

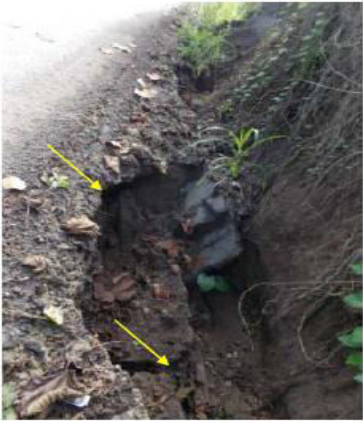
| | Fotografía | Observaciones |
|---|---|---|
| 8. | | No existen cunetas revestidas, lo cual facilita los procesos de erosión de las orillas del trabajo realizado y exposición del material de base.<br><br>Adicionalmente, esto facilita los desprendimientos del tratamiento al no tenerse una estructura que brinde soporte lateral. |

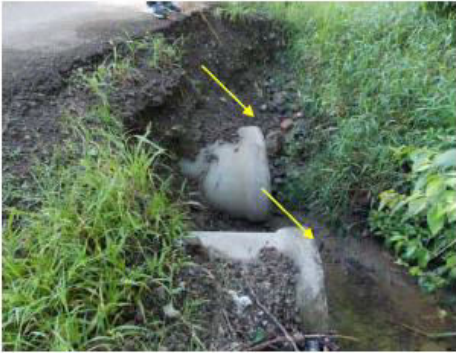
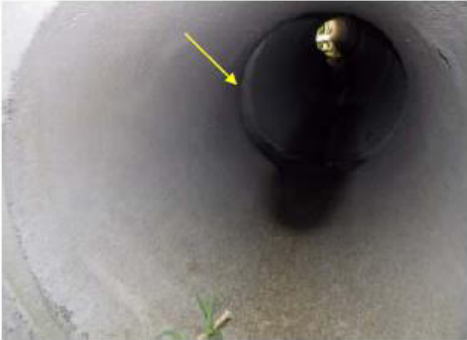
| | Fotografía | Observaciones |
|---|---|---|
| 9. | | Se identifican pasos de alcantarillas sin cabezales, aletones, sin sellado (solaqueado) de tuberías y con desalineamientos longitudinales. |

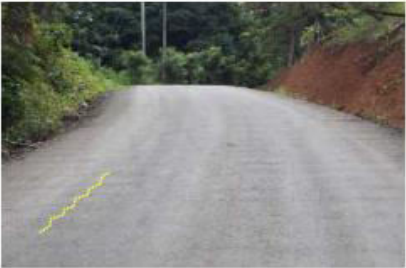
| | Fotografía | Observaciones |
|---|---|---|
| 1. | | Existen corrugaciones transversales en la vía. |

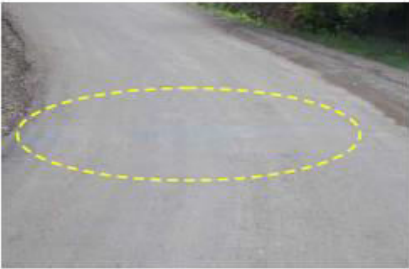
| | Fotografía | Observaciones |
|---|---|---|
| 2. | | Se identifica exudación leve en junta de construcción tramo. |

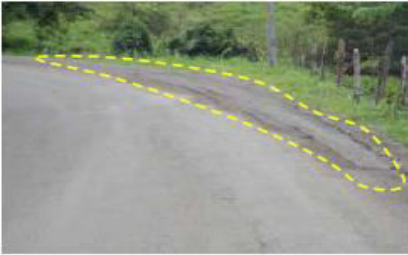
| | Fotografía | Observaciones |
|---|---|---|
| 3. | | <p>Acumulaciones de material de secado de hasta 3 cm de espesor en costados de calzada.</p> <p>Esto dificulta el drenaje pluvial hacia las cunetas y acumula humedad sobre el tratamiento superficial, lo cual puede combinarse con algunas zonas de baja pendiente transversal ("bombeo") para acelerar el deterioro.</p> |

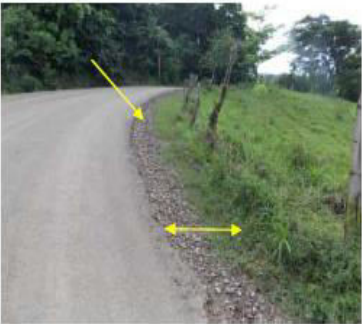
| | Fotografía | Observaciones |
|---|---|---|
| 4. | | <p>No existen cunetas revestidas, lo cual facilita los procesos de erosión de las orillas del trabajo realizado y exposición del material de base.</p> <p>Adicionalmente, esto facilita los desprendimientos del tratamiento al no tenerse una estructura que brinde soporte lateral o confinamiento.</p> |

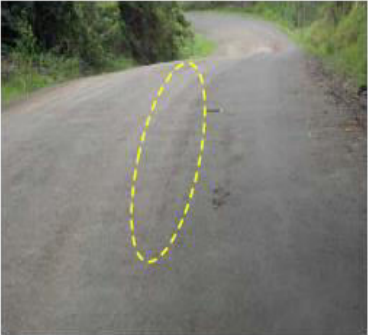
| | Fotografía | Observaciones |
|---|---|---|
| 5. | | Existen agrietamientos longitudinales leves y aislados en algunas zonas del tramo. |

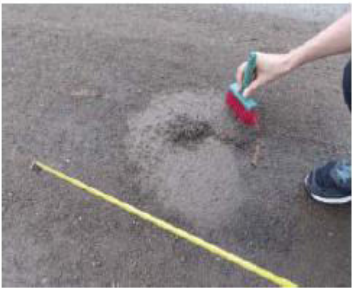
| | Fotografía | Observaciones |
|---|---|---|
| 4. | | <p>No se retiró el material de secado de las vías posterior a la construcción del tratamiento superficial.</p> <p>Esto generó condiciones inseguras por reducción de fricción y acumulación de este material en cunetas y alcantarillas.</p> |

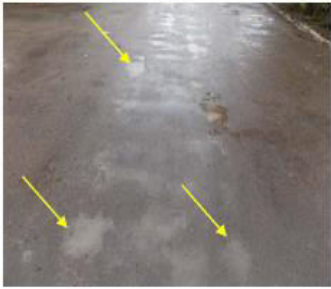
| | Fotografía | Observaciones |
|---|---|---|
| 5. | | <p>El acabado irregular del tratamiento superficial propicia la presencia de acumulaciones de agua.</p> |

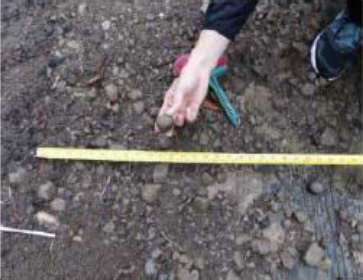
| | Fotografía | Observaciones |
|---|---|---|
| 6. | | <p>Se identifica la presencia de agregados redondeados en los bordes de la base mejorada.</p> |

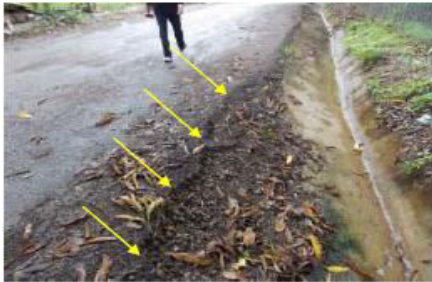
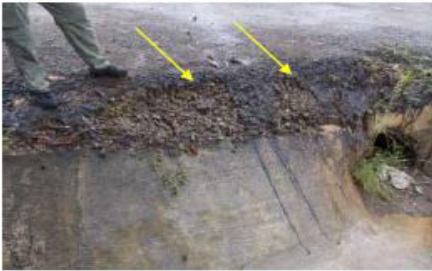
| | Fotografía | Observaciones |
|---|---|---|
| 7. | | En algunos sectores los bordes tienen problemas de desprendimiento y agrietamientos. |

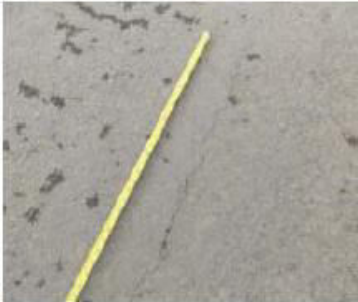
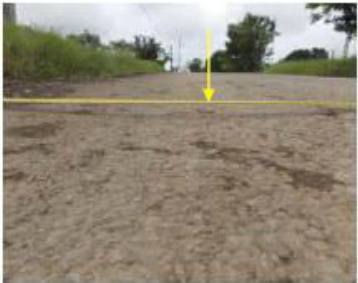
| | Fotografía | Observaciones |
|---|---|---|
| 1. | | Se identifican fisuras longitudinales y ahuellamientos moderados (3-7 cm) en el carril del lado derecho dirección Cóbano-Playa El Carmen. |

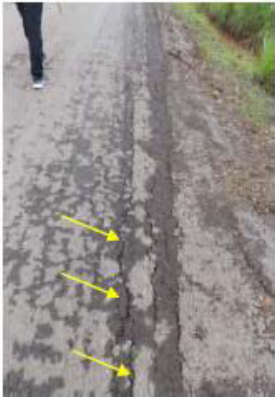
| | Fotografía | Observaciones |
|---|---|---|
| 3. | | Existen zonas de falla por fatiga en los bordes del tratamiento superficial con pérdida de agregados de la base mejorada. |

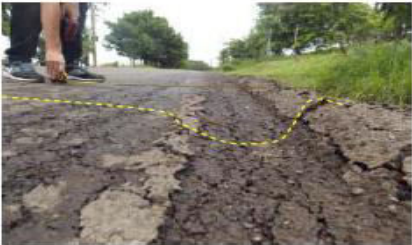
| | Fotografía | Observaciones |
|---|---|---|
| 4. | | Existen zonas de falla por fatiga en los bordes del tratamiento superficial con pérdida de agregados de la base mejorada con cemento |

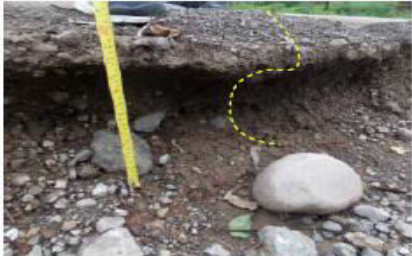
| | Fotografía | Observaciones |
|---|---|---|
| 5. | | Erosión de bordes del tratamiento superficial. |

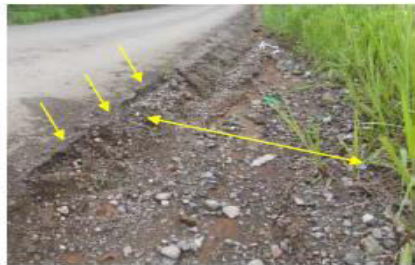
| | Fotografía | Observaciones |
|---|---|---|
| 6. | | <p>No existen cunetas revestidas, lo cual facilita los procesos de erosión de las orillas del trabajo realizado y exposición del material de base.</p> <p>Adicionalmente, esto facilita los desprendimientos del tratamiento al no tenerse una estructura que brinde soporte lateral.</p> |

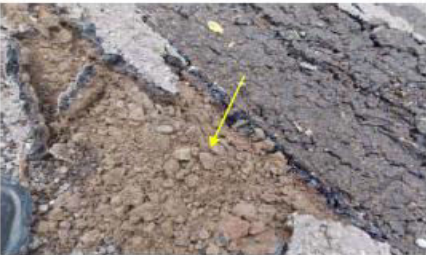
| | Fotografía | Observaciones |
|---|---|---|
| 8. | | Existe un sector de aproximadamente 300 m de longitud donde la base tiende a desmoronarse, los agregados en esta zona se ven diferentes al resto de los utilizados en este tramo. |

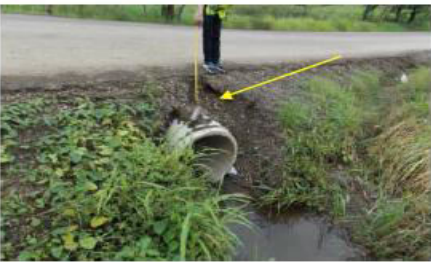
| | Fotografía | Observaciones |
|---|---|---|
| 9. | | Se identifican pasos de alcantarillas sin cabezales, aletones, sin sellado de tuberías. |

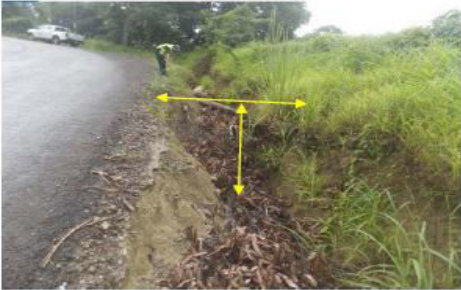
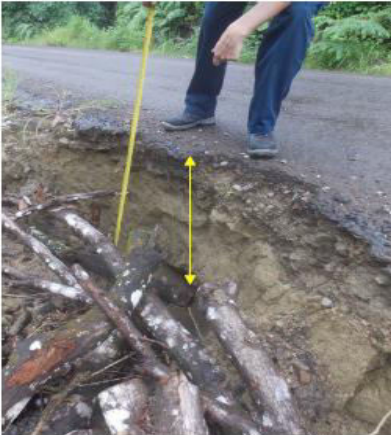
| Fotografía | | Observaciones |
|---|---|---|
| 1. | | <p>Existe una erosión importante en el costado del camino causado por los flujos de agua de escorrentía que viajan a gran velocidad a causa de la pendiente longitudinal y la ausencia de cunetas revestidas y salidas de aguas adecuadas.</p> <p>Esta erosión atenta contra la integridad del camino y podría eventualmente cortar el paso por este punto.</p> |

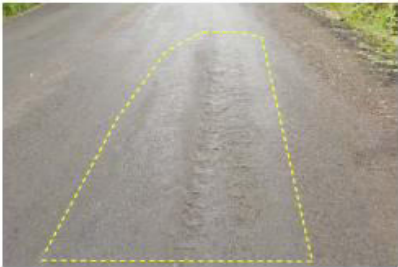
| Fotografía | | Observaciones |
|---|---|---|
| 3. | | <p>Se identifican zonas con exudación localizada y con corrugaciones superficiales en el tratamiento superficial.</p> |

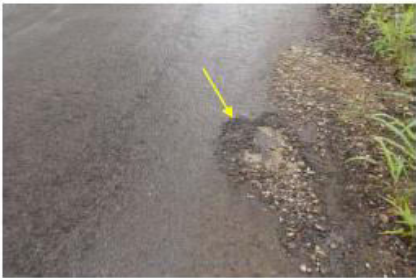
| Fotografía | | Observaciones |
|---|---|---|
| 4. | | <p>Existen algunos desprendimientos del tratamiento superficial en zonas cercanas a los costados de la vía.</p> |

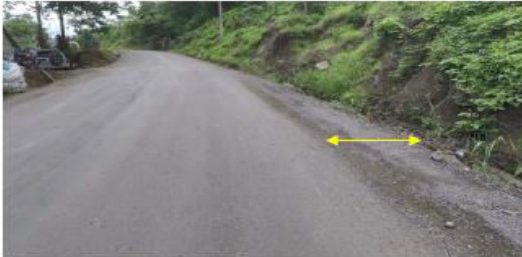
| Fotografía | | Observaciones |
|---|---|---|
| 5. | | <p>Acumulaciones de material de secado de hasta 3cm de espesor en costados de calzada.</p> <p>Esto dificulta el drenaje pluvial hacia las cunetas y acumula humedad sobre el tratamiento superficial, lo cual puede combinarse con algunas zonas de baja pendiente transversal ("bombeo") para acelerar el deterioro.</p> |

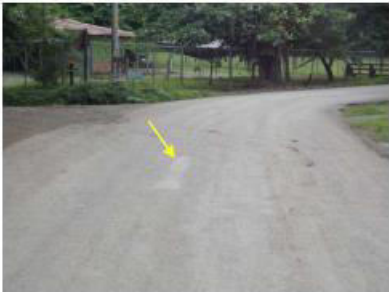
| | Fotografía | Observaciones |
|---|---|---|
| 1. | | Se identifican algunas zonas con exudación leve localizada. |

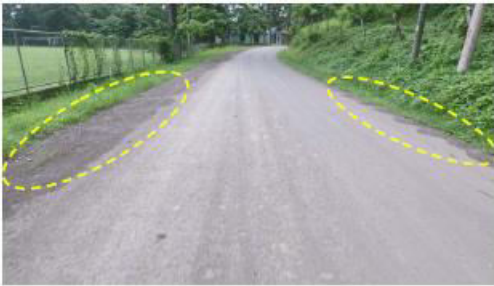
| | Fotografía | Observaciones |
|---|---|---|
| 2. | | <p>Acumulaciones de material de secado de hasta 3cm de espesor en costados de calzada.</p> <p>Esto dificulta el drenaje pluvial hacia las cunetas y acumula humedad sobre el tratamiento superficial, lo cual puede combinarse con algunas zonas de baja pendiente transversal ("bombeo") para acelerar el deterioro.</p> |

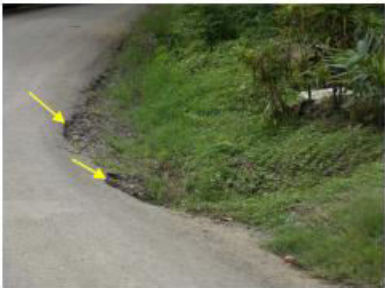
| | Fotografía | Observaciones |
|---|---|---|
| 3. | | <p>No existen cunetas revestidas, lo cual facilita los procesos de erosión de las orillas del trabajo realizado y exposición del material de base.</p> <p>Adicionalmente, esto facilita los desprendimientos del tratamiento al no tenerse una estructura que brinde soporte lateral.</p> |

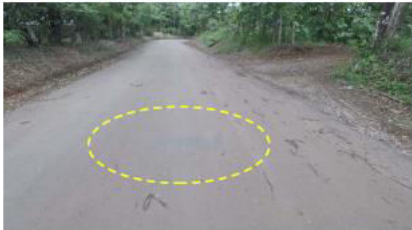
| | Fotografía | Observaciones |
|---|---|---|
| 3. | | En las juntas de construcción transversales hay exudaciones menores. |

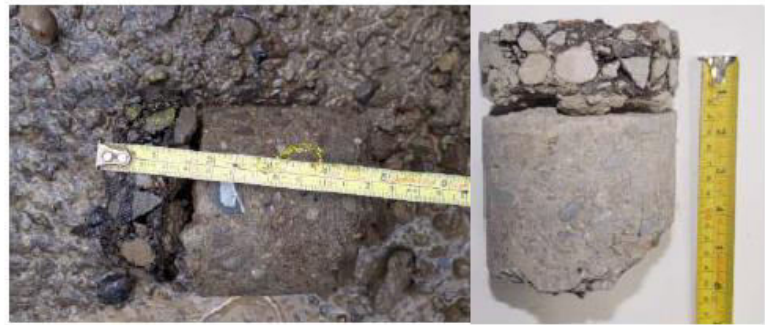
Figura 6.Muestra obtenida mediante perforación en ruta C6-01-037, Cuesta La S (N6)

La muestra obtenida del primer sondeo en este tramo (N6) muestra cohesión de los agregados y los mismos presentan tamaños menores a los 25 mm de diámetro en una distribución homogénea, se observan agregados tanto con caras fracturadas como con bordes redondeados. No se identifican partículas de tamaño superior a los 25 mm de espesor en el tratamiento superficial, sin embargo, la mayoría de los agregados presentan una granulometría similar entre sí (ver Figura 6).

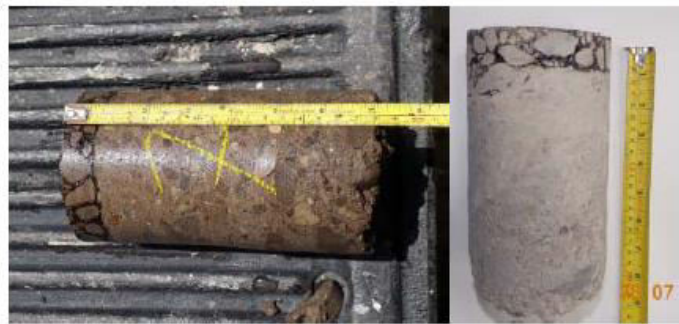
Figura 7.Muestra obtenida mediante perforación en ruta C6-01-037, Cuesta La S (N7)

En el caso del sondeo N7, es posible observar agregados de la base mejorada con cemento, con un tamaño superior a los 30 mm de diámetro y algunas partículas sin caras fracturadas. La distribución de los agregados se aprecia homogénea y fue posible recuperar la mayoría del espesor de la base de forma íntegra. Sobreel tratamiento superficial, llama la atención la presencia de agregados que

abarcan todo el espesor del tratamiento, en su mayoría los agregados usados son cercanos a los 25 mm y la presencia de partículas intermedias y finas es reducida (ver Figura 7).

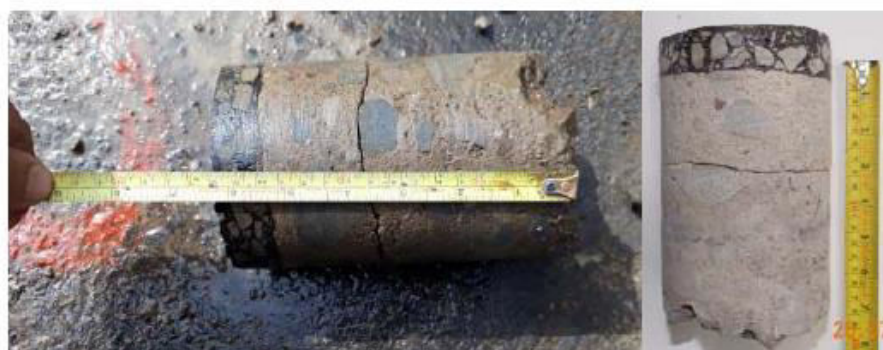
Figura 9. Muestra obtenida mediante perforación en ruta C6-01-152, La Polvosa

La base mejorada con cemento mantiene su cohesión y los agregados observables presentan tamaños variables no mayores a los 30 mm de diámetro, la mayoría de los agregados observables presentan únicamente una cara fracturada. Los agregados del tratamiento superficial muestran relaciones de tamaño adecuadas para esta técnica constructiva sin presentar sobretamaños ni zonas con problemas de riego de emulsión. En la Figura 9 se presenta la muestra obtenida en campo donde se observan los espesores existentes.

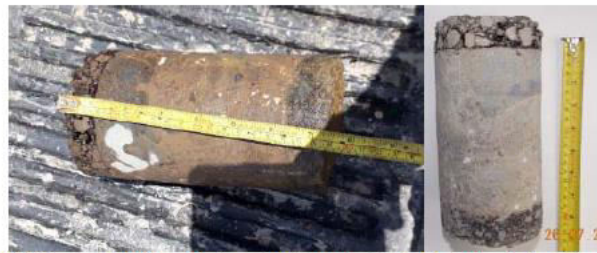
Figura 11. Muestra obtenida mediante perforación en ruta C6-01-164, Cuadrantes Los Mangos (N1)

La muestra obtenida del primer sondeo en este tramo (N1) muestra cohesión de los agregados y los mismos presentan tamaños superiores a los 25 mm de diámetro en una distribución no homogénea, se identifican agregados gruesos y finos con poca presencia de intermedios; se observan agregados tanto con caras fracturadas como con bordes redondeados (predominantes). No se identifican partículas de tamaño superior a los 25 mm de espesor en el tratamiento superficial, sin embargo, se observan zonas con vacíos y poco recubrimiento de agregados (ver Figura 11).

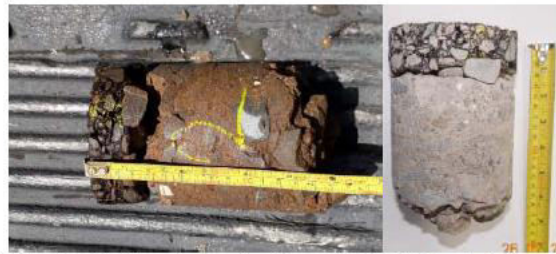
Figura 12. Muestra obtenida mediante perforación en ruta C6-01-164, Cuadrantes Los Mangos (N2)

En el caso del sondeo N2, es posible observar agregados de la base mejorada con cemento, con un tamaño superior a los 25 mm de diámetro y algunas partículas sin caras fracturadas. La distribución de los agregados se aprecia homogénea. No se identifican partículas de tamaño superior a los 25 mm de espesor en el tratamiento superficial, sin embargo, se observan zonas con vacíos y poco recubrimiento de agregados (ver Figura 12).

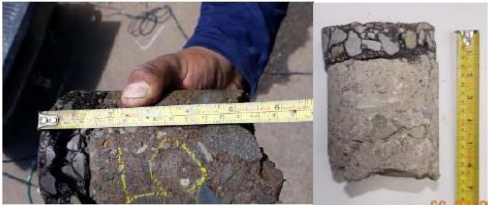
Figura 15. Muestra obtenida mediante perforación en ruta C6-01-037 San Isidro ("Carmen León") (N5)

En el caso del sondeo N5, es posible observar agregados de la base mejorada con cemento con un tamaño superior a los 25 mm de diámetro, con una presencia mayoritaria de partículas finas e intermedias tanto con caras fracturadas como con partículas redondeadas. La distribución de los agregados se aprecia uniforme. No se identifican partículas de tamaño superior a los 25 mm de espesor en el tratamiento superficial, sin embargo, se observan zonas con vacíos y poco recubrimiento de agregados (ver Figura 15).

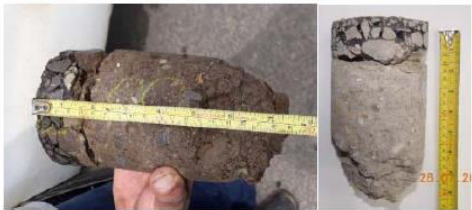
Figura 17. Muestra obtenida mediante perforación en ruta C6-01-148, Cuesta San Martín

La base mejorada con cemento mantiene su cohesión y los agregados observables presentan tamaños variables no mayores a los 25 mm de diámetro, la mayoría de los agregados observables presentan únicamente una cara fracturada y se identifican partículas redondeadas. Los agregados del tratamiento superficial muestran relaciones de tamaño adecuadas para esta técnica constructiva sin presentar sobretamaños y se observan algunos vacíos menores dentro del tratamiento superficial. En la Figura 17, se observa la muestra obtenida en campo, donde se puede apreciar los espesores existentes de los materiales colocados.

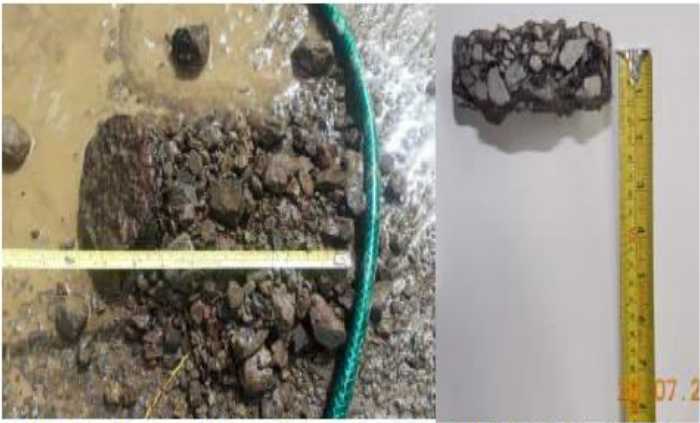
Figura 19. Muestra obtenida mediante perforación en ruta C6-01-152, Bello Horizonte

La base mejorada con cemento no mantiene su cohesión y los agregados observables presentan tamaños variables con partículas mayores a los 25 mm de diámetro, la mayoría de los agregados observables presentan únicamente una cara fracturada y se identifican partículas redondeadas. Los agregados del tratamiento superficial muestran relaciones de tamaño adecuadas para esta técnica constructiva sin presentar sobretamaños y se observan algunos vacíos menores dentro del tratamiento superficial. En la Figura 19, se presenta la muestra obtenida en campo, donde se pueden observar los espesores de los materiales colocados.

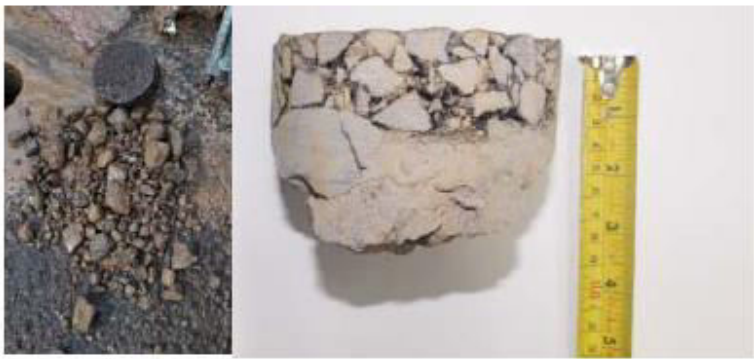
Figura 21. Muestra obtenida mediante perforación en ruta C6-01-136, Santiago

La base mejorada con cemento no mantiene su cohesión y los agregados observables presentan tamaños variables con partículas mayores a los 25 mm de diámetro, la mayoría de los agregados observables presentan únicamente una cara fracturada y se identifican partículas redondeadas. Los agregados del tratamiento superficial muestran relaciones de tamaño adecuadas para esta técnica constructiva sin presentar sobretamaños y se observan algunos vacíos menores dentro

del tratamiento superficial. Se presenta en la Figura 21 la muestra obtenida en campo mostrando los espesores medibles.
